Výkres situace přechodného dopravního značení v obci Mikulovice
Předlohové schéma B/5.1
 Stávající dopravní značení zakresleno v rozsahu nutném pro návrh.

**Zábor poloviny vozovky ul. Hlavní
 průjezdný protilehlý pruh v šířce min. 2,75m - Schéma B/5.1**

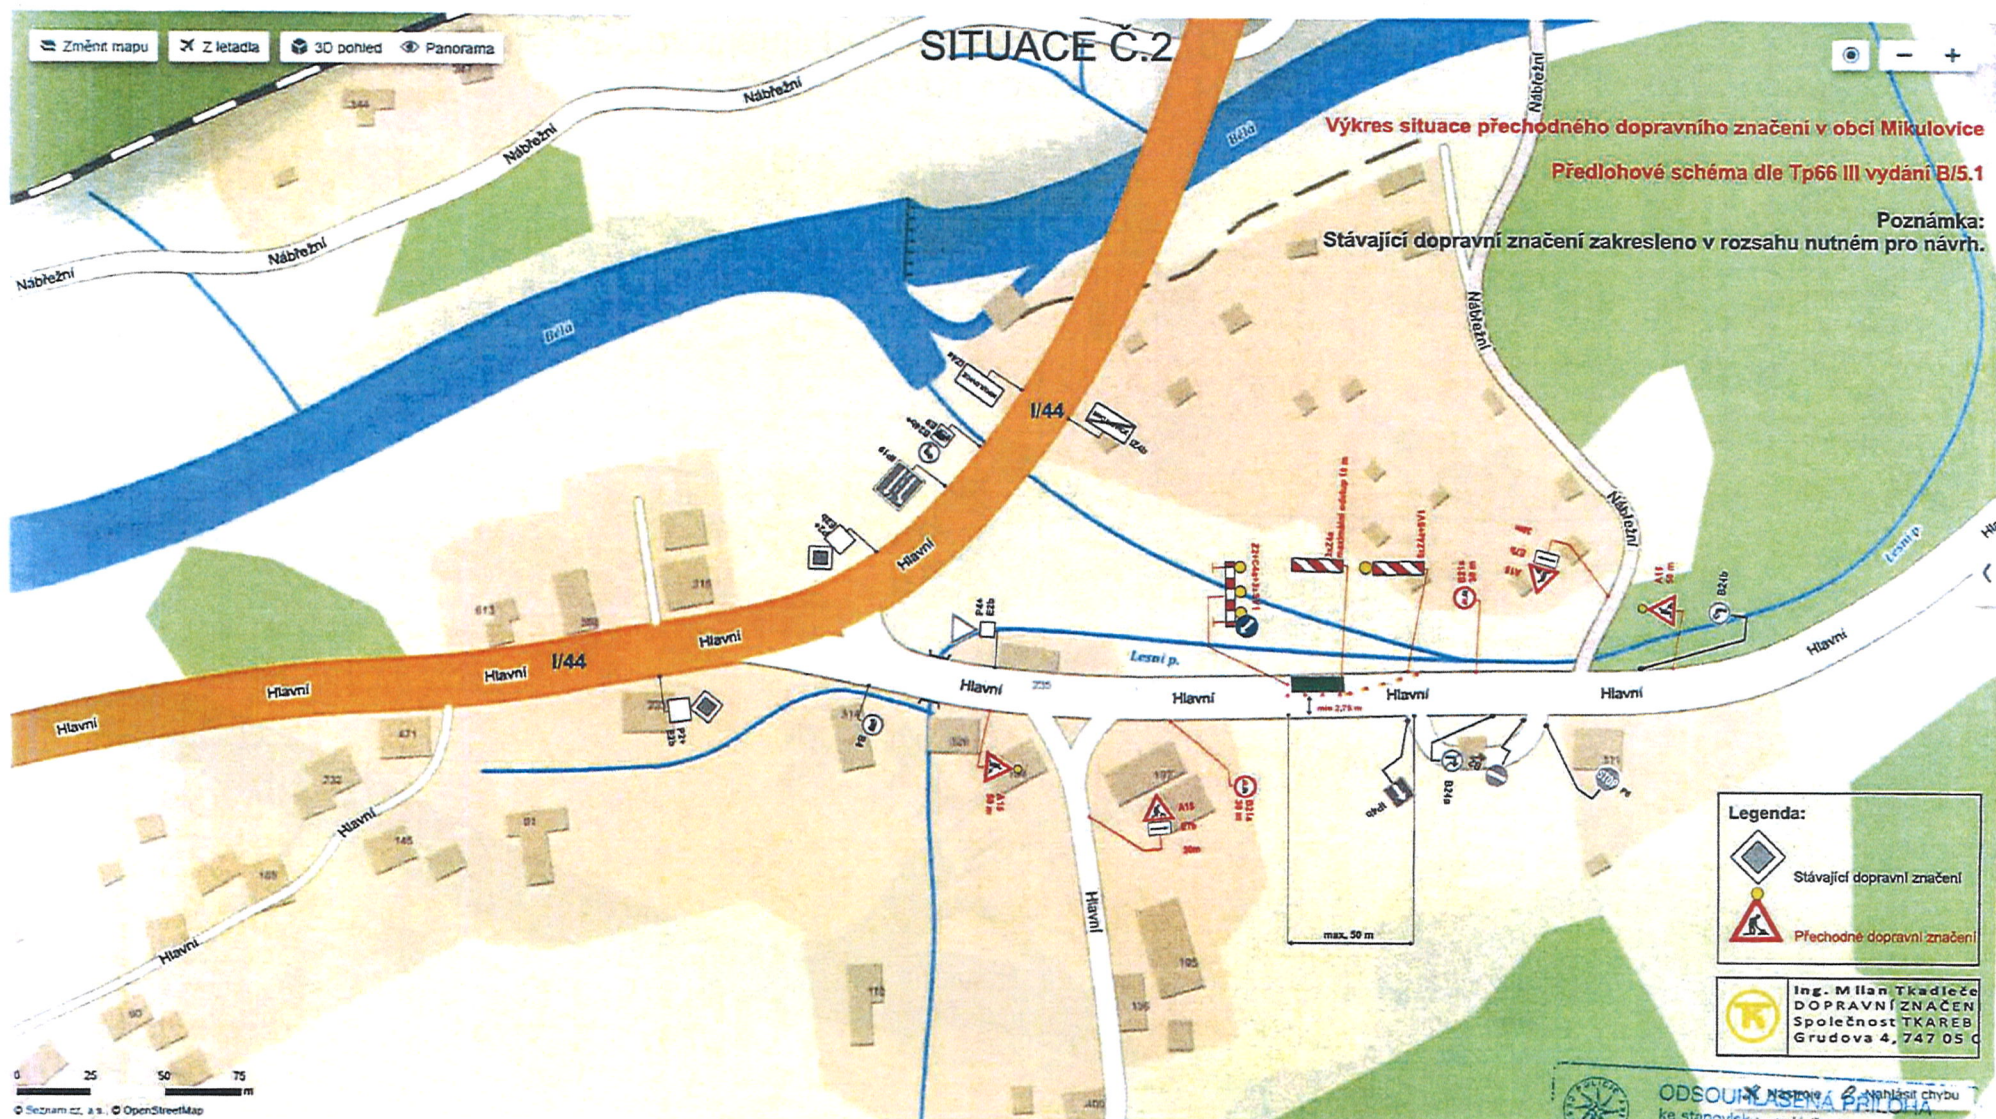
**Zábor poloviny vozovky ul. Hlavní
 průjezdný protilehlý pruh v šířce min. 2,75m - Schéma B/5.1**

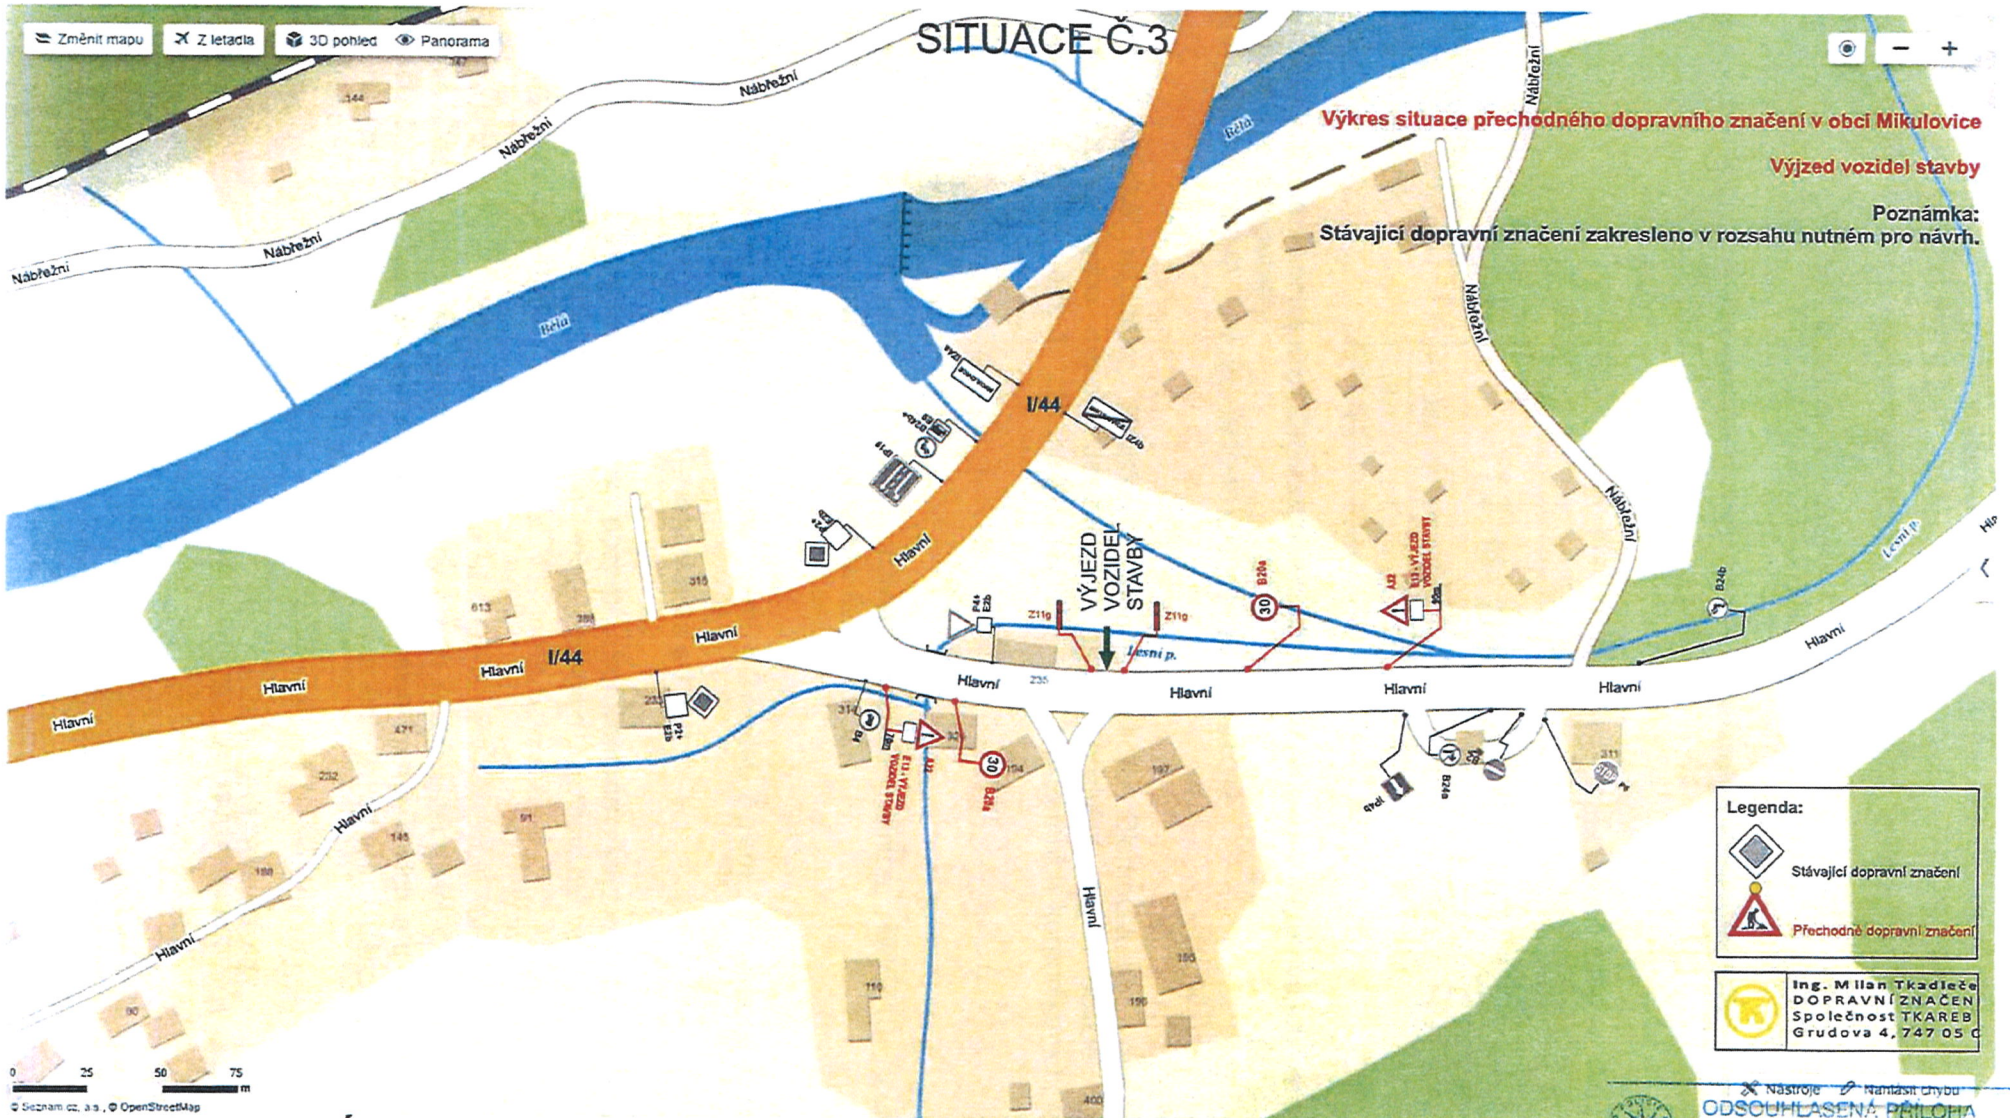
VÝJEZD VOZIDEL STAVBY z parcely č. 1918 v k.ú.: Mikulovice u Jeseníka
